宜蘭縣懸浮微粒物質災害潛勢資料

中華民國113年1月

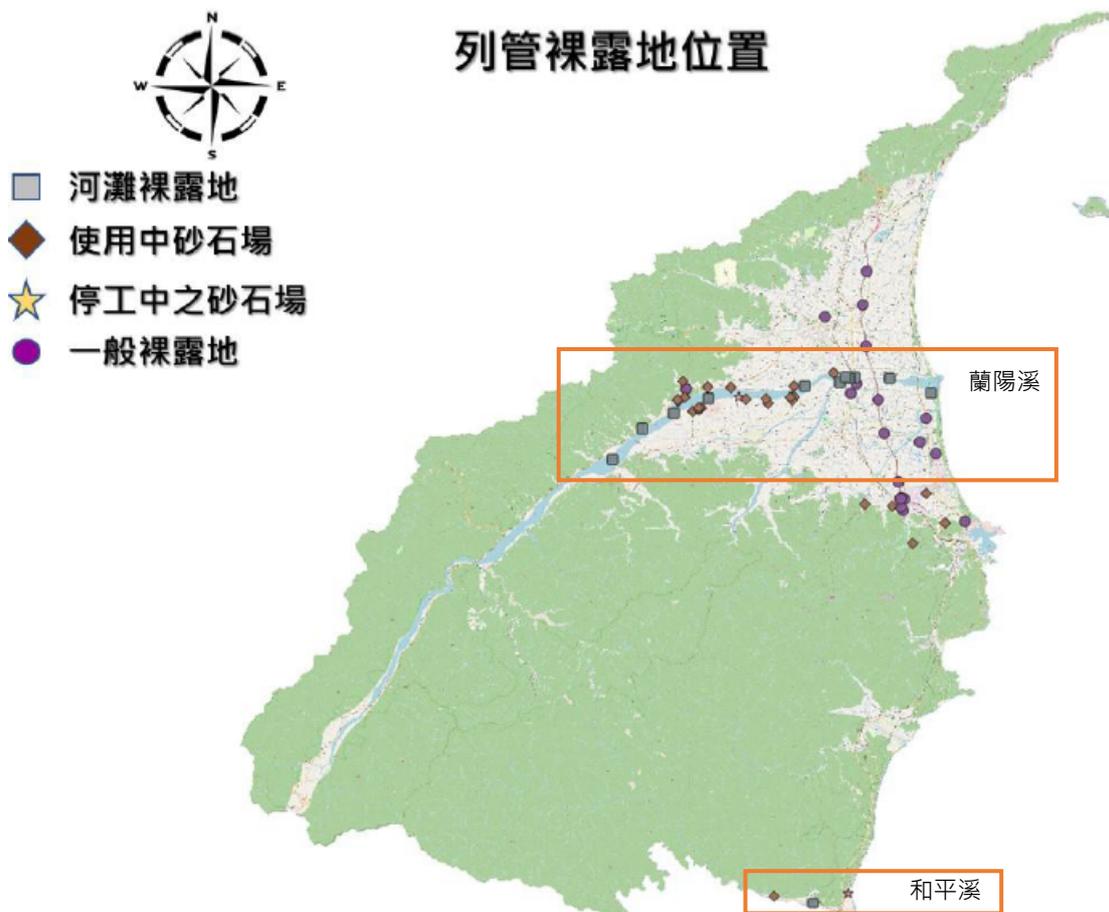
圖1 宜蘭縣內列管裸露地分布圖

本縣轄內河川揚塵事件主要發生區域位於蘭陽溪及和平溪沿岸如圖1所示，當發生揚塵事件時易對周邊民眾造成影響，據此，本縣定期取得航照圖計算蘭陽溪、和平溪河道與河床植生面積變化分佈如圖2及圖3所示，掌握河川揚塵潛勢區域位置分布，另與花蓮縣建立聯合應變機制，由本縣於111年至和平溪增加設置CCTV，即時監控管制揚塵情形，透過風速、風向等氣象資料掌握，針對轄內蘭陽溪及和平溪建置預警通報系統，於河川揚塵事件發生或依氣象條件評估有發生潛勢時，立即通報本縣及花蓮縣相關單位，啟動宜、花和平溪聯合應變，執行和平溪周邊道路洗街作業及相關防護通報，將災害降至最低。

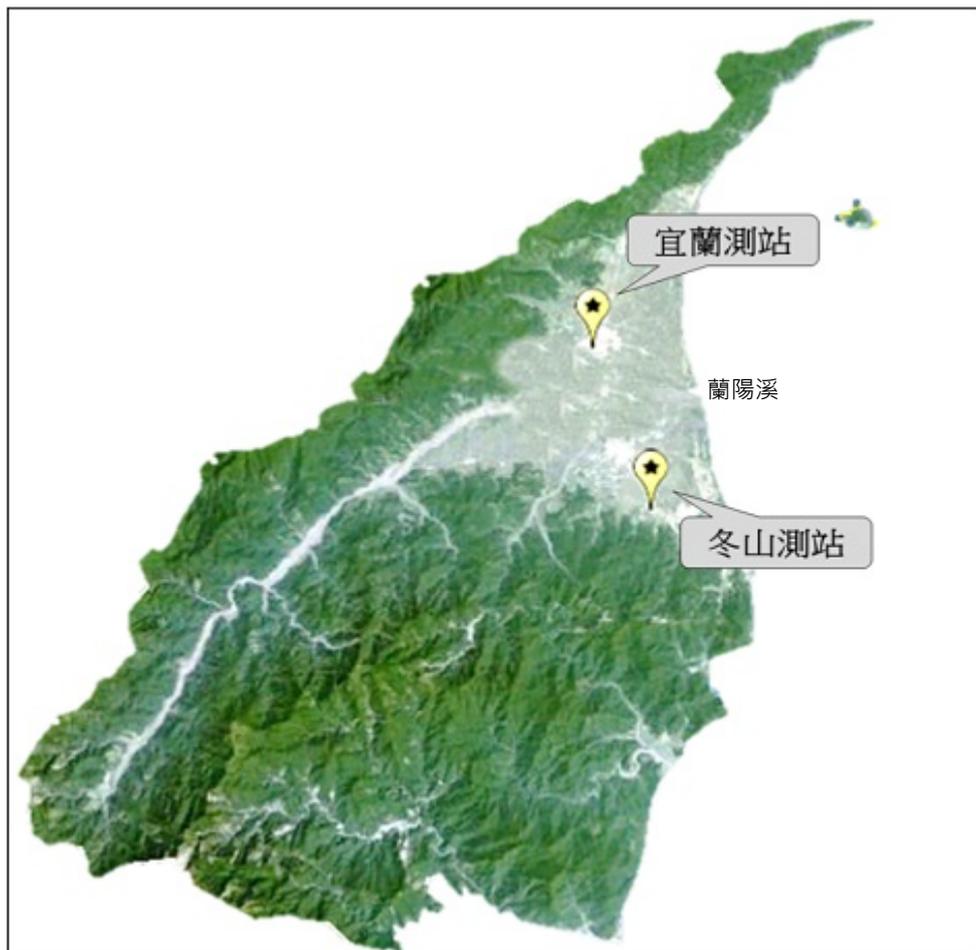
圖4 宜蘭縣空氣品質監測站位置圖

宜蘭縣設有2座環境部空氣品質監測站，分別位於宜蘭市復興國中和冬山鄉冬山國中，以蘭陽溪為界如圖4所示，當受到境外傳輸沙塵暴事件影響時，因本縣3面環山地形導致擴散條件不佳，使影響範圍依區域特性易涵蓋全境，為避免相關危害擴大，透過轄內空氣品質監測站數據的監測，即時掌握污染事件對本縣空氣品質之影響，隨時整備執行應變措施。

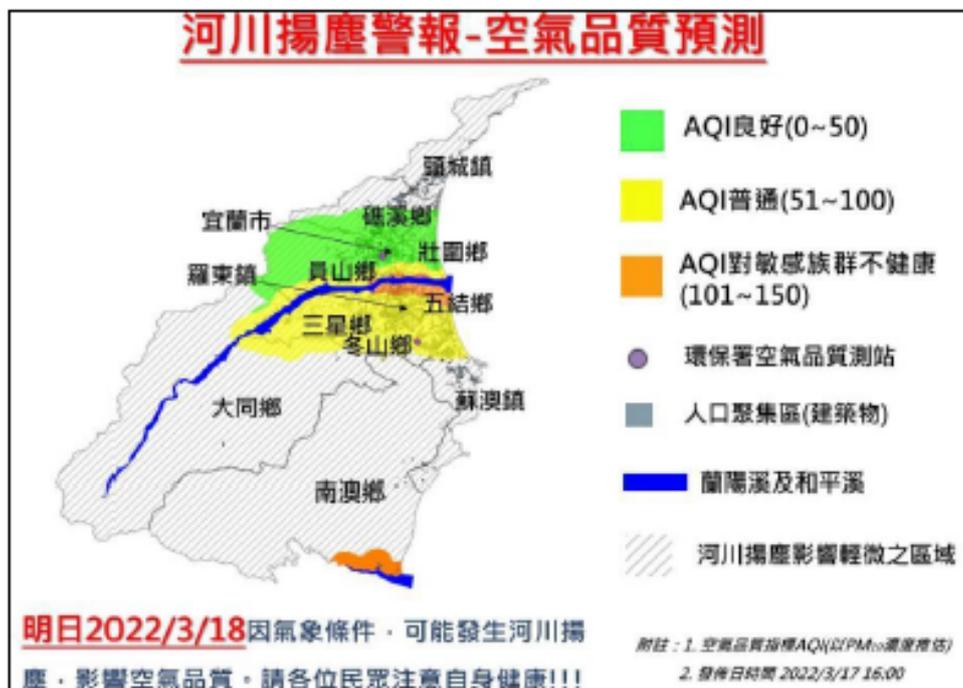
圖5 河川揚塵警報預測圖

111年度環保局針對蘭陽溪及和平溪導入自行開發之河川揚塵預警系統，大幅提升了預測準確性，當模擬判斷隔天會發生河川揚塵，於前一日將預報圖如圖5所示，發布給應變權責單位及民眾，請應變權責單位超前部署採取防制措施，並告知民眾注意自身防護，而隔日將派員至河川周邊巡查如圖6所示，若當天觀測到河川揚塵發生，則立即通報權責單位進行防制應變如圖7所示。

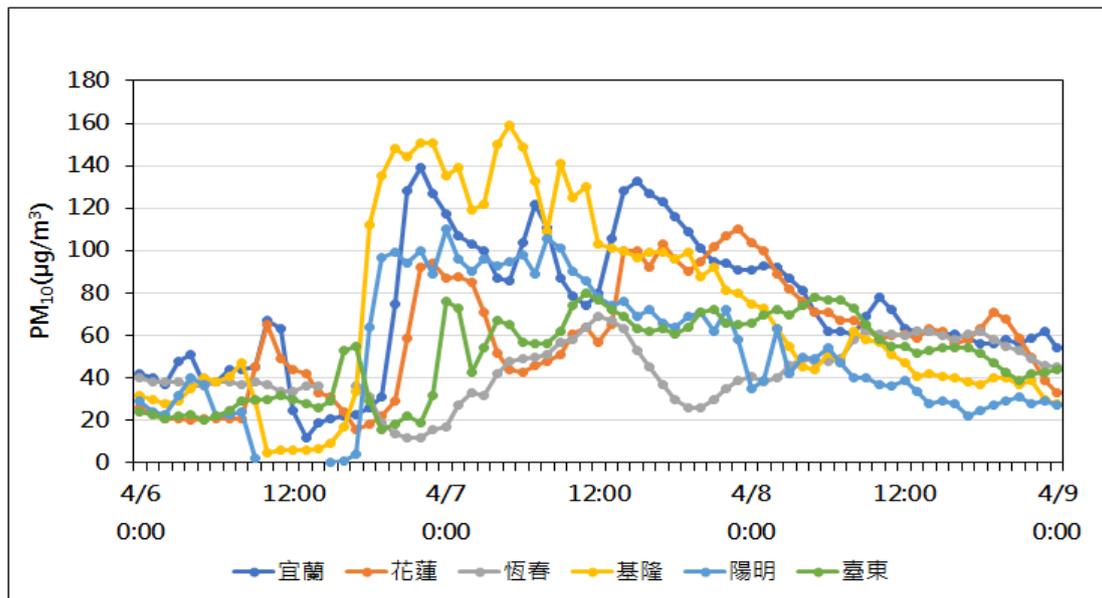
圖9 107/04/07沙塵影響臺灣東岸懸浮微粒(PM₁₀)濃度時序變化圖

選擇6個濱海測站分別為基隆、陽明、宜蘭、花蓮、臺東、恆春作為沙塵傳輸時序追蹤如圖9所示。

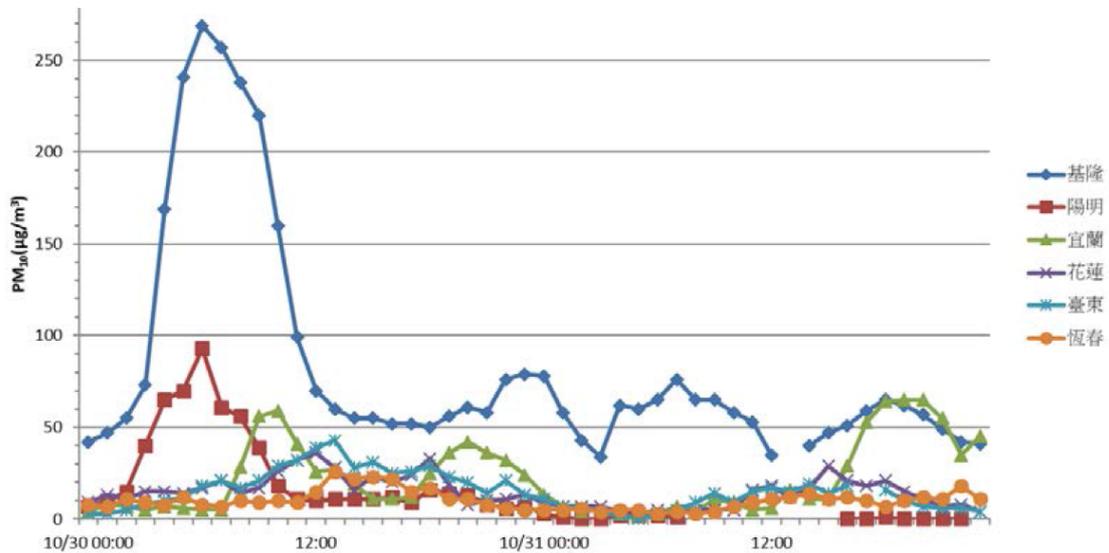
圖10 108/10/30臺灣東岸懸浮微粒(PM₁₀)濃度時序變化圖

本次境外污染屬複合型污染，污染物為懸浮微粒(PM₁₀)及細懸浮微粒(PM_{2.5})，影響日期自108年10月30日至10月31日，沙塵影響期間本縣PM₁₀與PM_{2.5}濃度及空氣品質指標AQI如表9所示，另為瞭解臺灣東岸沙塵傳輸時序變化，故選擇6個濱海測站分別為基隆、陽明、宜蘭、花蓮、臺東、恆春作為沙塵傳輸時序追蹤如圖10及圖11所示。

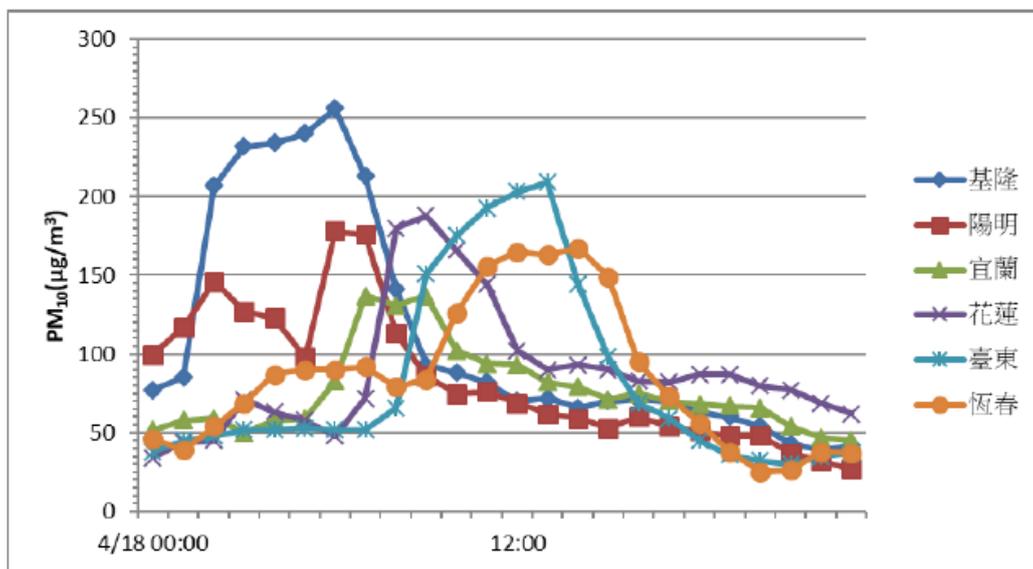
圖12 110/4/18臺灣東岸懸浮微粒(PM₁₀)濃度時序變化圖

本次境外污染屬複合型污染，污染物為懸浮微粒(PM₁₀)及細懸浮微粒(PM_{2.5})，影響時間為110年4月18日，沙塵影響期間本縣PM₁₀與PM_{2.5}濃度及空氣品質指標AQI如表10所示，另為瞭解臺灣東岸沙塵傳輸時序變化，故選擇6個濱海測站分別為基隆、陽明、宜蘭、花蓮、臺東、恆春作為沙塵傳輸時序追蹤如圖12及圖13所示。
